## Kulturhof Stanggass

### Landliebe

**In einer touristisch so reizvollen Gegend wie dem Berchtesgadener Land gibt es eine Vielzahl an Gasthöfen und Hotels. Der Kulturhof Stanggass fällt allerdings auf – und zwar durch seine reduzierte Holzbau-Architektur, welche die klassische bayerische Baukunst auf moderne Weise neuinterpretiert. Die Türen von Schörghuber tragen wesentlich zum stimmigen Gesamtbild bei.**

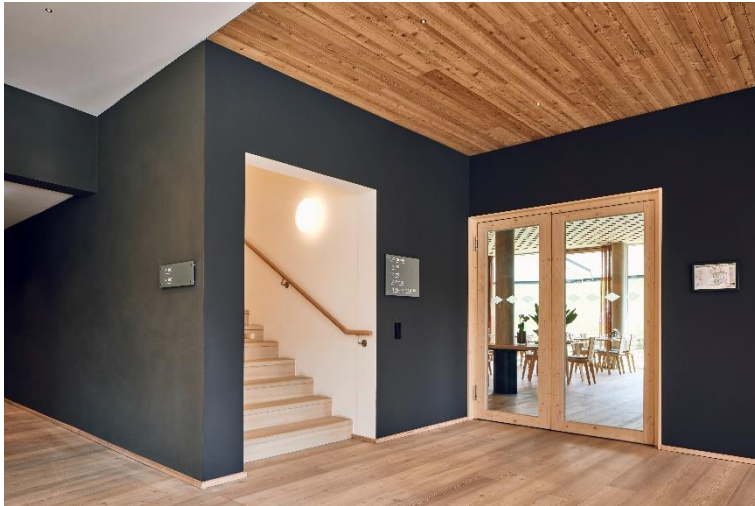
**Bild 6:** Dunkle Wände setzen die Schörghuber Massivholz-Rahmentüren aus Holz – hier eine gegenläufige Tür – in Szene.

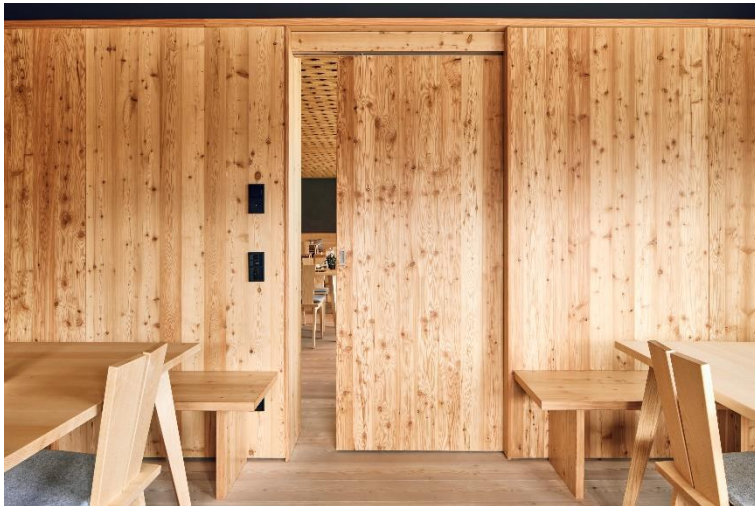
**Bild 7:** Die Schiebetür von Schörghuber passt sich in die Wandoberfläche ein.

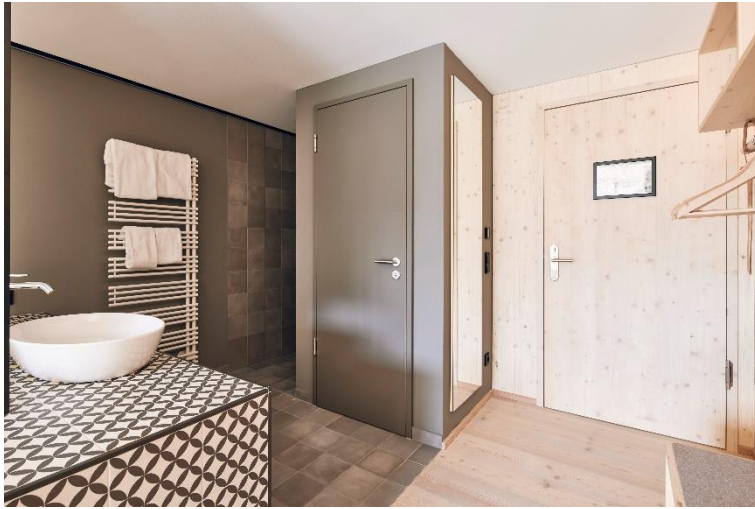
**Bild 8:** Die astige Oberfläche des Fichtenfurniers bei den Türen zu den Hotelzimmern sorgt für das wohlige Gefühl, das uns traditionelle bayerische Hütten so oft vermitteln.

Bezug zur traditionellen Architektur stellt auch der Innenausbau her. Unter anderem wurde mit den heimischen Holzarten Fichte und Lärche gearbeitet, die in ihrer Farbe, Natürlichkeit und Struktur nicht verändert wurden. So auch etwa bei den Schörghuber Hotelzimmertüren; diese orientieren sich an den Wandverkleidungen aus Fichtenholz. Diese stammen von den Innenausbauern baierl + demmelhuber, mit denen Schörghuber eine langjährige erfolgreiche und zuverlässige Partnerschaft verbindet. Da die Innenausbauer die Wandverkleidungen in der eigenen Werkstatt produzier-

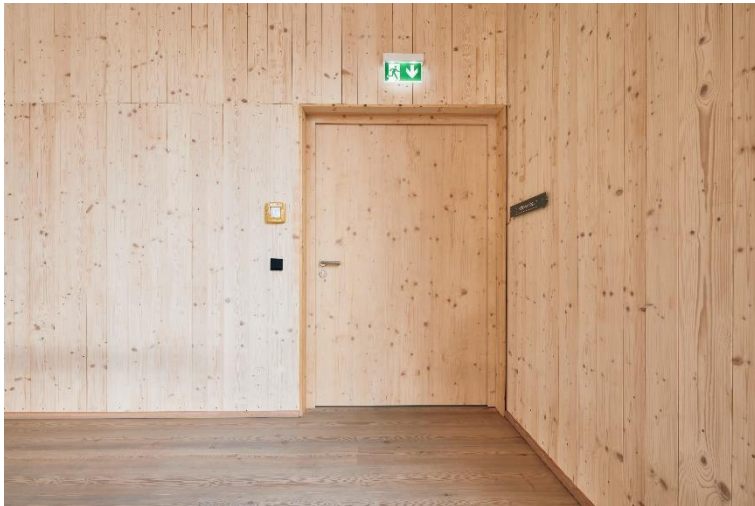
**Bild 9:** Die finale Oberflächenbehandlung der Türen stimmten die Innenausbauer baierl + demmelhuber bis ins Detail auf die der Wände ab.

ten, konnten sie auch die finale Oberflächenbehandlung der Türen bis ins Detail darauf abstimmen. Nach mehreren Bemusterungen fanden sie das richtige Mischungsverhältnis der Beize, um so ein übergangsloses Bild zu schaffen. Generell waren die Anmutung und das Design des Innenausbaus eine besondere Herausforderung. Denn die Architekten verzichteten unter anderem bewusst auf einige technische Möglichkeiten wie zum Beispiel eine PU-Kante, die im Hotelausbau durchaus gerne verwendet wird.

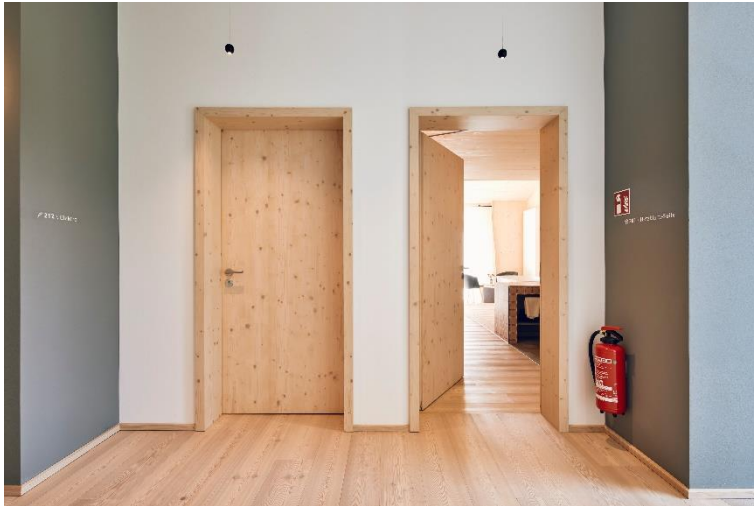
**Bild 10:** Die Hotelzimmertüren wurden als Schallschutztüren von Schörghuber mit einer Türdicke von 70 mm und einem Schallschutzwert von  $R_w = 42$  dB ausgeführt.

Darüber hinaus mussten die umfassenden Anforderungen für einen Hotelbau erfüllt werden – vom Schallschutz über den Brandschutz bis hin zur Langlebigkeit der eingesetzten Produkte. Die Schörghuber Hotelzimmertüren wurden dementsprechend als Schallschutztüren mit einer Türdicke von 70 mm und einem Schallschutzwert von  $R_w = 42$  dB ausgeführt. Die Hälfte davon sind sogenannte „Access“-Türen, die nur über eine Zargendichtung verfügen und so eine größere lichte Durchgangsbreite bieten als normale Schallschutztüren. Dort, wo im Hause Flächen mit einer anthrazitfarbenen Lehmputz-Oberfläche verkleidet sind, wählte man Türen mit einer HPL-Oberfläche im selben Farbton. Hier entschied man sich für Stahlzargen von Hörmann, die mit einem speziellen, besonders matten Pulverlack beschichtet sind. Türblatt, Zarge und Wandoberfläche sehen dadurch aus wie aus einem Guss.

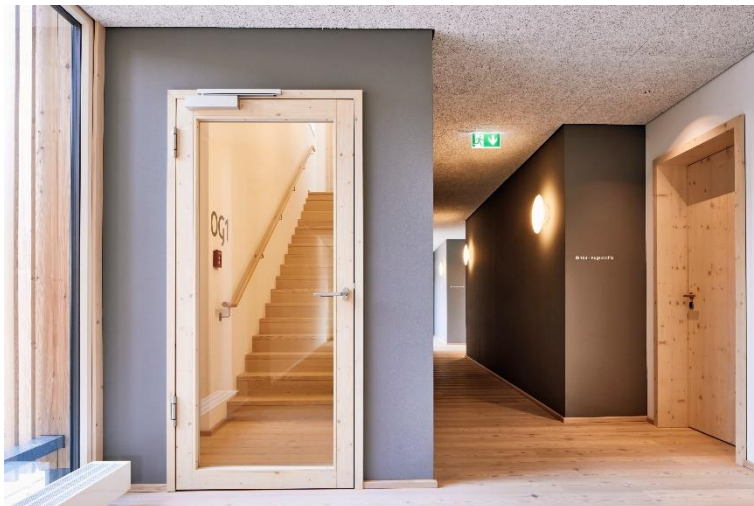
**Bild 11:** Der Zugang zum Treppenhaus erfüllt als T30 Brandschutz-Massivholz-Rahmentür mit Schallschutz  $R_w = 32$  dB alle erforderlichen Sicherheitsstandards.

**Schörghuber Produkte:** T30 Brand-/Rauchschutz-Massivholz-Rahmentüren mit Schallschutz  $R_w = 32$  dB, Festverglasungen, Massivholz-Rahmentüren mit Schallschutz  $R_w = 37$  dB 1- und 2-flügelig, teilweise mit Glasseiteanteil, T90 Brandschutz-Massivholz-Rahmentür mit Schallschutz  $R_w = 32$  dB, 2-flügelige gegenläufige Massivholz-Rahmentür mit Schallschutz  $R_w = 32$  dB, T30 Brand-/Rauchschutztür mit Schallschutz  $R_w = 32$  dB, Massivholzstockzargen, Vollspantüren, Schallschutztüren  $R_w = 32$  dB, T30 Brandschutztür mit Schallschutz  $R_w = 32$  dB, Vollspannschiebetür, T30 Brand-/Rauchschutztür 2-flügelig, Schallschutztüren „Access“ mit  $R_w = 42$  dB, Holzumfassungszargen ohne Zierfalz, Holzumfassungszarge mit Feuchteschutz an der Zargenunterkante, Durchgangszargen
